# Safety bei Swisscom

Regel "Umgang mit Asbest" (057)

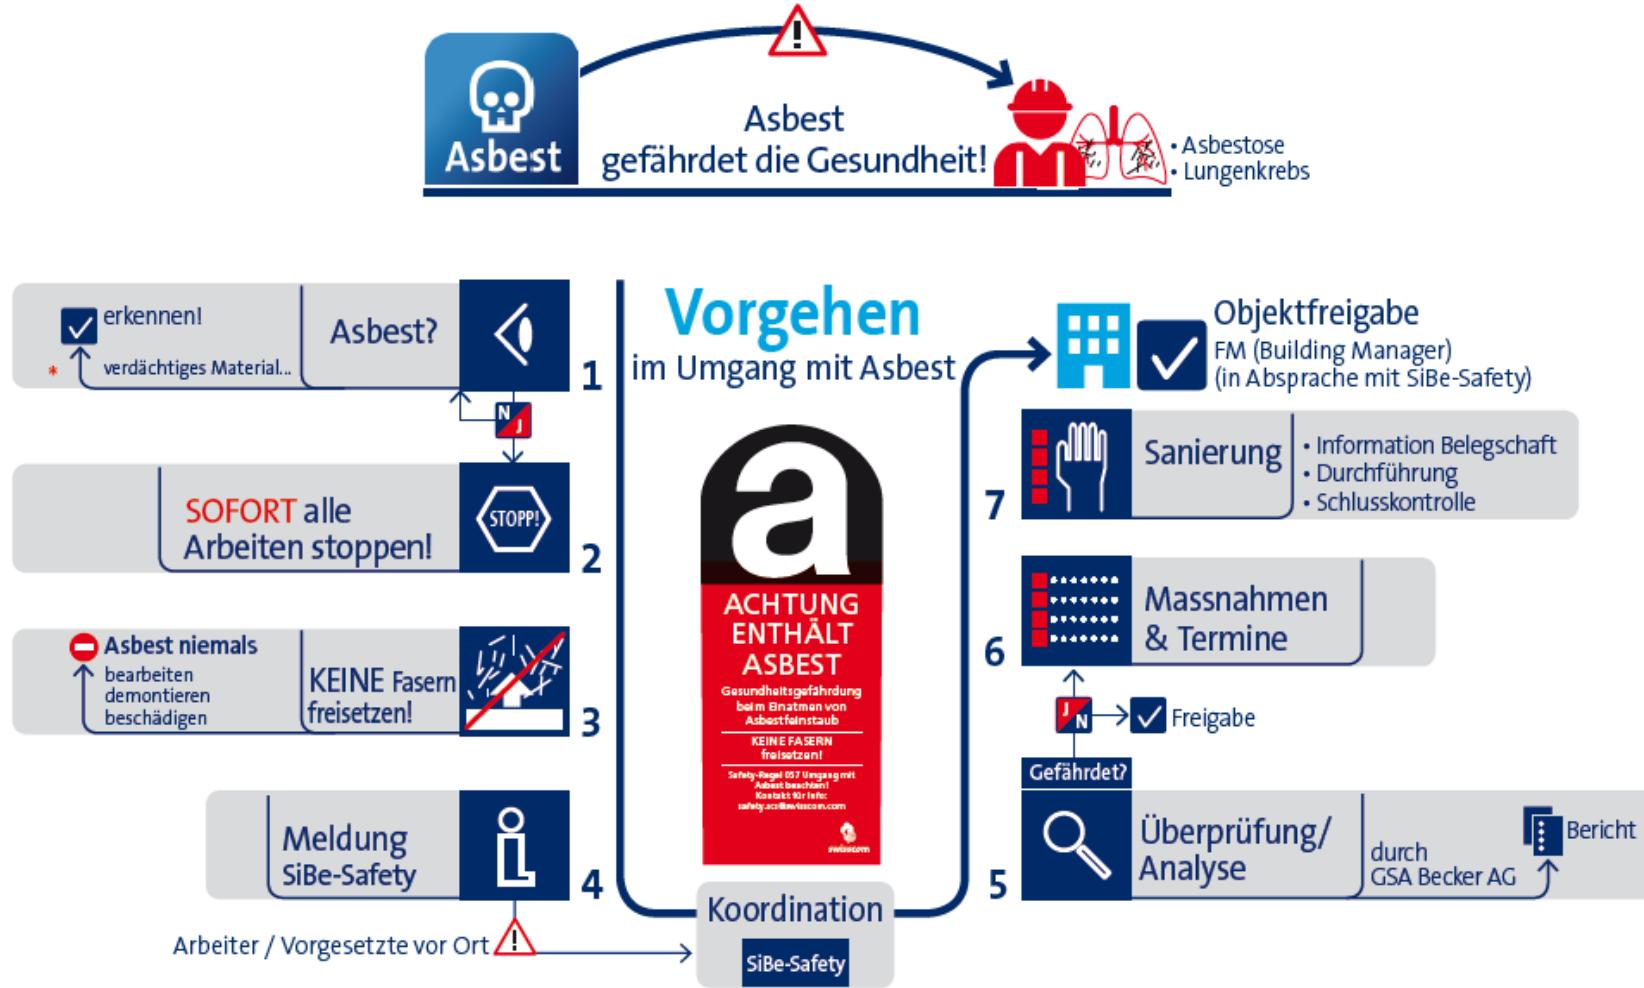
\* Arbeiten an schwachgebundenen Asbestprodukten sind besonders gefährlich. Schon bei geringer Einwirkung lösen sich die Asbestfasern aus dem Verbund und führen zu hohen Faserkonzentrationen in der Luft.

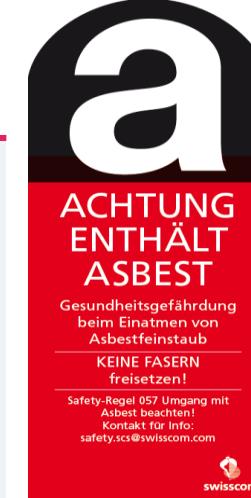
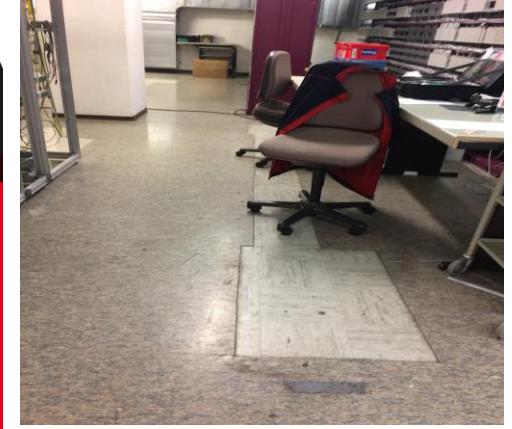
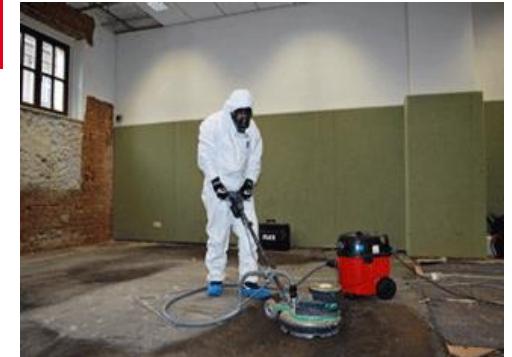
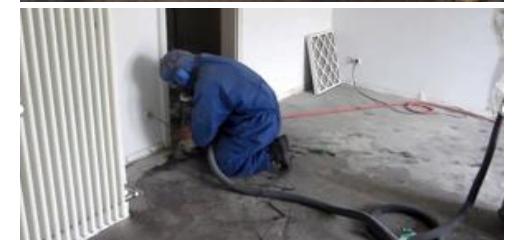
- Mehrschichtige Boden- und Wandbeläge sind vor allem in der Zeit 1970-1982 zum Teil asbesthaltig hergestellt worden;
- Vinyl-Asbest-Platten sind in den Zeit 1950-1970 sehr häufig verbauter Bodenbelag. Sehr schwer von Linoleum/PVC-Bodenbelag zu unterscheiden (Bild 1: keine unmittelbare Gefährdung bei Arbeiten ohne Zerstörung bzw. Beschädigung der Platten; 1 mm tiefer Beschädigung bildet noch keine Gefahr!);
- Normalerweise ist der asbesthaltige Belag dreischichtig aufgebaut, wobei die unterste Schicht bis zu 90% Asbest enthält;
- Ob ein Belag asbesthaltig ist, kann nur eine Analyse geben;
- Sanierungsbedürftig: wenn bis auf die Asbestschicht hinunter beschädigt ist oder wenn sich die Ränder losgelöst haben und vom Boden abstehen
