057: Umgang mit Asbest - Manipulation de l'amiante - Contatto con l'amianto

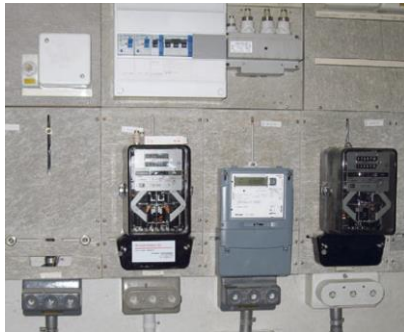
- Schaltergerätekombination (SGK) - Elektroverteiler

Keine unmittelbare Gefährdung bei folgenden Arbeiten:

- Sicherungspatronen wechseln;
- Schalter betätigen;
- FI-Schutzschalter/Leitungsschalter betätigen;
- Zähler ablesen

Bearbeiten (sägen, bohren, schleifen, etc.) ist **STRIKT UNTERSAGT!**

Empfehlung → Warnschild kleben!

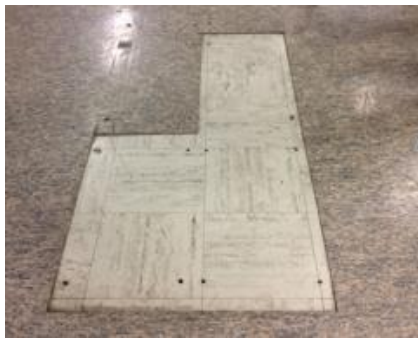
- Bodenbeläge (bei Umzüge, Renovierungen usw.)

Vinyl-Asbest-Platten sind in den 1950er bis 1970er Jahren sehr häufig verbauter Bodenbelag. Sehr schwer von Linoleum oder PVC-Bodenbelag zu unterscheiden.

Keine unmittelbare Gefährdung bei:

- Arbeiten **OHNE** Zerstörung der Platten
- Und damit
- Vor Arbeitsbeginn → sich erkundigen beim Hausbesitzer!

Bearbeiten (sägen, bohren, schleifen, etc.) ist **STRIKT UNTERSAGT (KEINE Freisetzung von Asbestfasern!)**

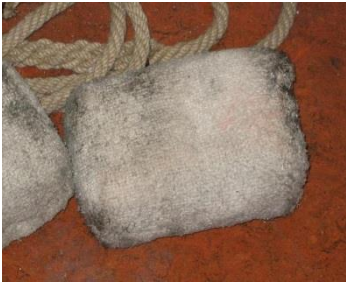
Weitere Beispiele	Verhalten "Ohne Beschädigung"	Verhalten "Beschädigte - mechanischen Bearbeiten"
<ul style="list-style-type: none">Asbestkissen zur Brandabschottung

Durch Luftzirkulation in der Umgebung der Abschottung können bereits ohne Fremdeinwirkung gesundheitsgefährdende Asbestfasern freigesetzt werden	Auch bei kleinen und kurzfristigen Arbeiten können grössere Mengen gesundheitsgefährdender Asbestfasern freigesetzt werden
<ul style="list-style-type: none">Kissen zur Brandabschottung (Typ SEALBAG-KBS)

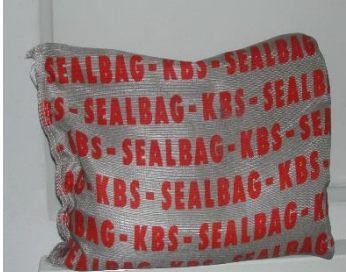
Diese Kissen enthalten kein Asbest gemäss Sicherheitsblatt vom Produkt (gemäss 91/155/CEE) – Produktname CP 651 (-L, -S, -XS). Eine zusätzliche Materialanalyse von der SUSPI (Scuola Universitaria Professionale della Svizzera Italiana – Laboratorio Tecnico Sperimentale) vom 18.06.2007 bestätigt, dass dieses Produkt KEIN Asbest enthält.
