057: Umgang mit Asbest - Manipulation de swisscom l'amianto – Contatto con l'amianto

Swisscom AG	Dok-ID	:	057-Safety-Regel IT	Regelwerkversion	:	2.5	Seite 1
Group Security	Gilt für	:	Swisscom AG	Gültig ab	:	01.05.2019	
	Verantw. Experte	:	SiBe-Safety Konzern	Verfügbare Sprachen	:	DE, FR, IT	
	Freigabe-Stelle	:	SiBe-Safety Konzern	Zuordnung	:	SE-01374-C2-HD

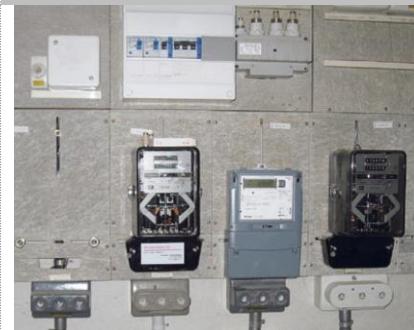
- Quadri di distribuzione

Nessun pericolo imminente nei seguenti casi:

- Sostituzione di fusibili
- Azionamento dell'interruttore
- Azionamento del salvavita / interruttore di linea
- Lettura del contatore

La lavorazione (segare, perforare, smerigliare, ecc.) è SEVERAMENTE VIETATA!

Raccomandazione → Apporre l'etichetta!

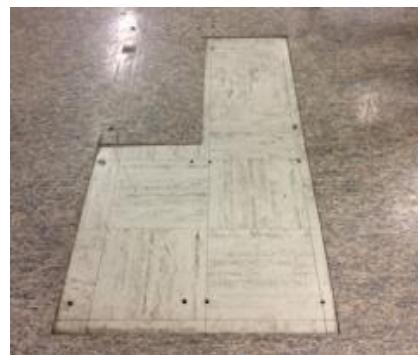
- Pavimenti (nel caso di traslochi, lavori di rinnovamento ecc.)

Piastrelle in vinile/amianto sono state particolarmente utilizzate negli anni 1950 fino al 1970 per pavimenti. Difficilmente distinguibili con pavimenti in linoleum o PVC. Nessun pericolo imminente nel caso di:

- Lavori senza danneggiamento delle piastrelle e perciò:
- Prima dell'inizio dei lavori → informarsi presso il proprietario dell'edificio!
- La lavorazione (segare, perforare, smerigliare, ecc.) è SEVERAMENTE VIETATA (NESSUN rilascio di fibre di amianto)!

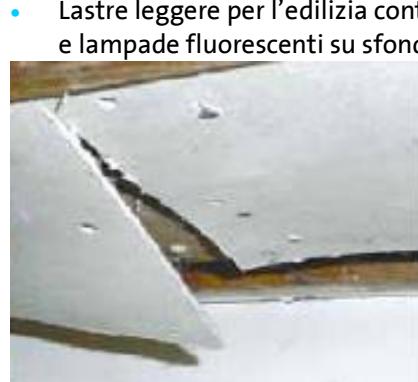
Possono rilasciare fibre di amianto pericolose per la salute anche senza alcuna sollecitazione meccanica

Anche in caso di piccoli interventi di breve durata possono essere rilasciate elevate quantità di fibre di amianto pericolose per la salute

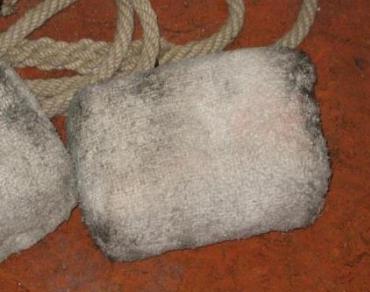
Ulteriori esempi	Comportamento «Senza danneggiamento»	Comportamento «Con danneggiamento/lavorazione meccanica»
<ul style="list-style-type: none">• Cuscini in amianto per l'isolamento ignifugo

<p>Se l'ambiente circostante l'isolamento è ventilato, il rilascio di fibre pericolose per la salute è possibile anche senza alcuna sollecitazione esterna.</p>	<p>Anche in caso di piccoli interventi di breve durata possono essere rilasciate elevate quantità di fibre di amianto pericolose per la salute</p>
<ul style="list-style-type: none">• Cuscini per l'isolamento ignifugo (tipo SEALBAG-KBS)

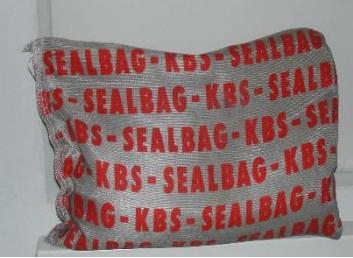
<p>Questi cuscini non contengono amianto conformemente al foglio di sicurezza del prodotto (conf. a 91/155/CEE) – nome prodotto CP 651 (-L, -S, -XS). Un'ulteriore analisi del materiale effettuata dalla SUSPI (Scuola Universitaria Professionale della Svizzera Italiana – Laboratorio Tecnico Sperimentale) in data 18.06.2007 conferma che questo prodotto NON contiene amianto.</p>
